Изх. № 92-00-381/12.09.2008г.

„ГЕОЗАЩИТА“ ЕООД
ПЕРНИК
Изх. № 172
27.07.2008 г.

**относно: ВЪЗНИКНАЛО СВЛИЧАНЕ В РАЙОНА НА ХИЖА ”ПИОНЕРСКА”,
МЕСТ. ”ПАНИЧИЩЕ”, ОБЩИНА САПАРЕВА БАНЯ**

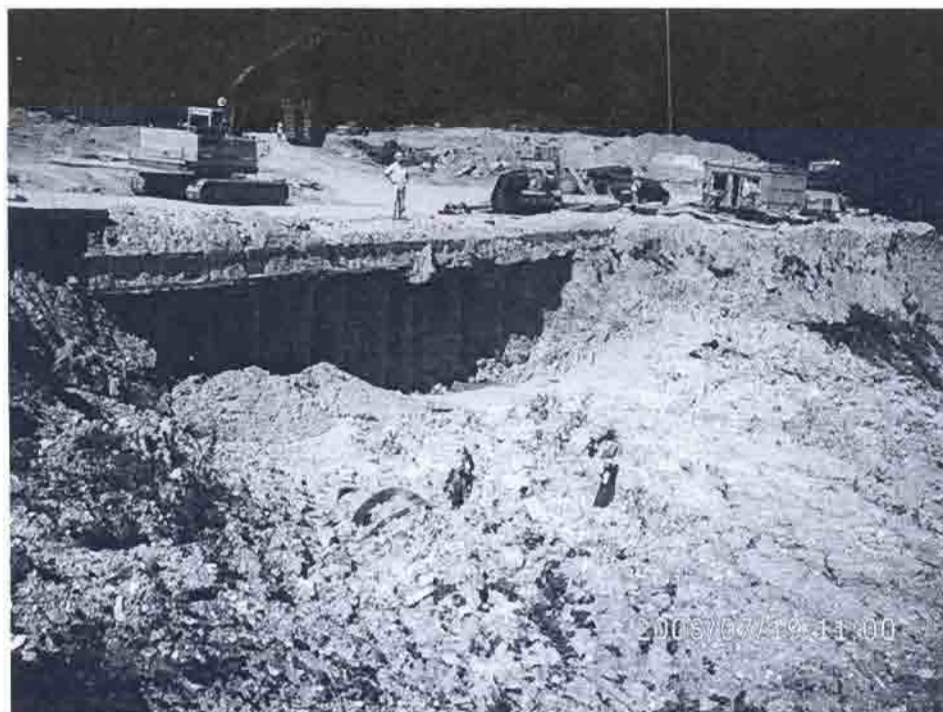
От визуалните наблюдения на терена се установи, че в обсега на негативна форма на стръмен склон със северозападна експозиция е възникнал свличещ участък с глетчEROобразна форма и размери:

- по направление на свличащите се земни маси - около 200 m;
- напречно на движението - до 50 m;
- площ - около 10 dka;

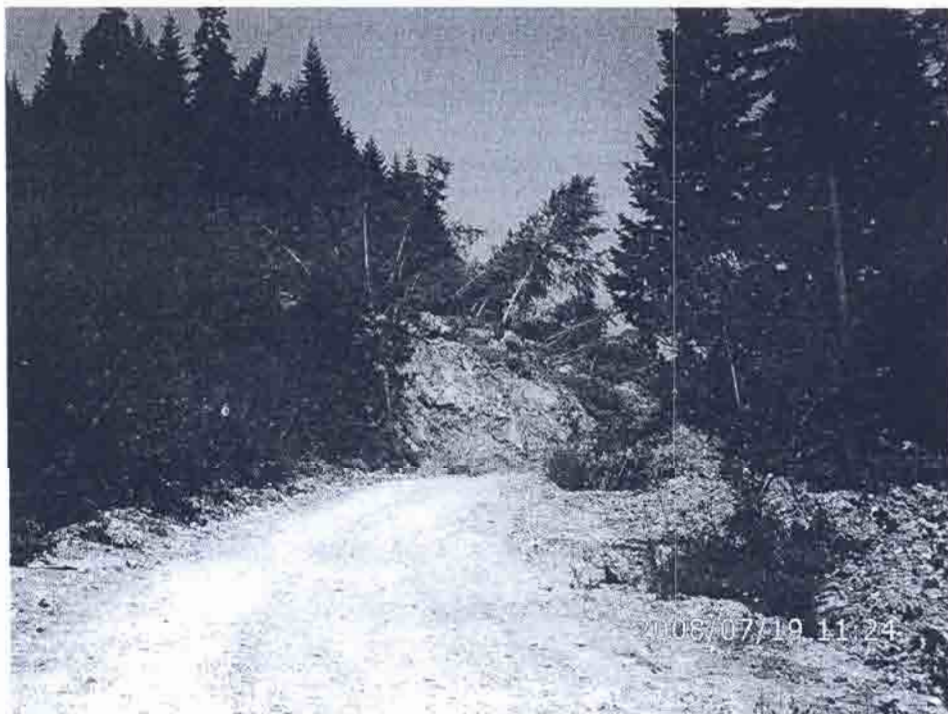
Свлачищния участък е с ясно изразени свлачищни елементи - главен свлачищен откос с височина 5 - 6 m, бордове с височина до 3 - 4 m и свлачищен език изтекъл под формата на кален поток, като е бил затрупан пътя от х. "Пионерска" до м."Обесения камък" в участък около 30 m. Над главният свлачищен откос е площадката на строящата се ПСВЛ - х."Пионерска" - х."Рилски езера". От свлачищния процес е оголена пилотна укрепителна конструкция в участък около 20 m, а в обсега над откоса в западна посока е оформена пукнатина на опън с ширина до 5.0 cm, вероятно следваща контура на ростверка. Засегнати от процеса са площи от горски фонд, като в базиса се наблюдават множество повалени и изкоренени иглолистни дървета.

При ново развитие на процеса е застрашена от цялостно компрометиране пилотната конструкция, както и сигурността на изграждащата се ПСВЛ.

Терена на свлачищното тяло е силно нарушен от множество пукнатини на срязване и опън. Свлечени са сивобели до пъстри глинесто-песъчливи

материали със скални късове от коренни скали /по всяка вероятност депонирани насипни материали от извършващото се строителство в участъка/. Предполагаема дълбочина на хлъзгане около 6-7 m, като са оформени две свлачищни тераси, а в негативните форми в средната част се наблюдава задържане на води.

Гореописаният участък и последното активизиране на процеса е от пролетта на тази година, след критично водонасищани на депонирани насипни глинесто - песъчливи материали, за което съдим и по отразените дати върху опорни блокове на изградени репери за наблюдения на евентуални деформации /16.05.08г./..

5. За дълготрайното укрепване на участъка предлагаме актуализиране на реализирания до настоящия момент проект за укрепителни мероприятия, на базата на променените геодинамични условия.
